Чистка испарителя кондиционера на Toyota Vista в кузове SV32.

Испаритель кондиционера

Симптомы: неприятный запах залежалой тряпки при включении кондиционера.

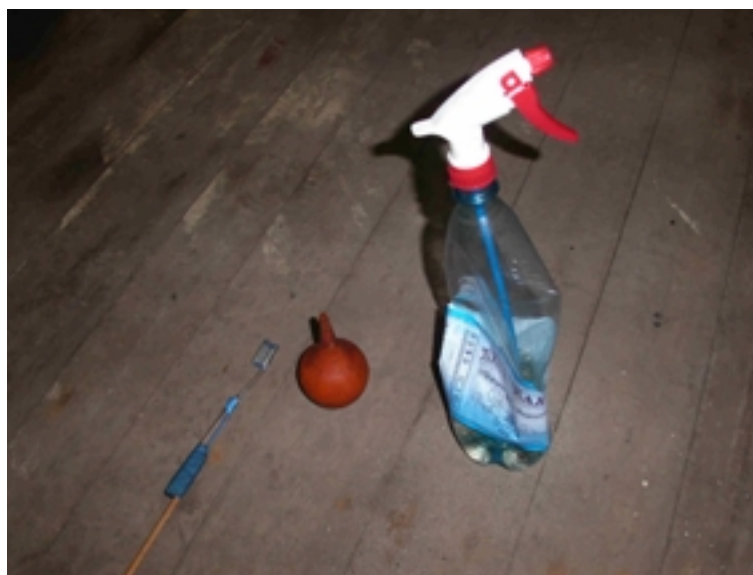
Рис.1

Слева направо: старая зубная щетка с удлинителем (примотан карандаш), спринцовка (для промывки ячеек радиатора испарителя под давлением) и распылитель с водным раствором СЕПТОДОРА.

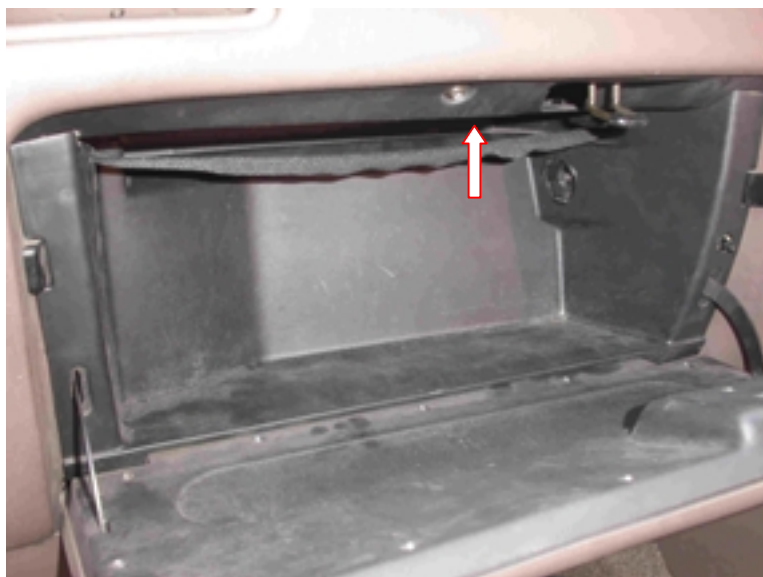
Рис.2

1) Открыл бардачок и крестовой отверткой выкрутил один саморез (на рис 2 он виден сверху и указан стрелкой)

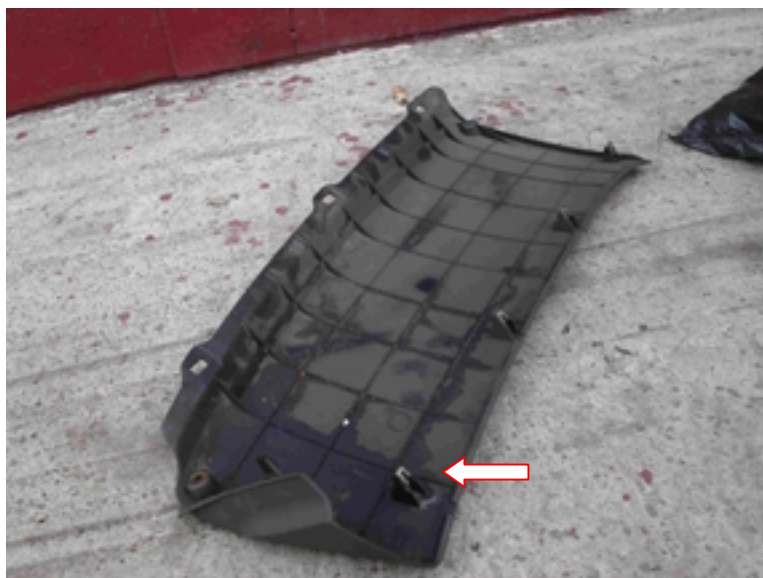
Рис.3

2) Снимаем крышку панели, откручивая по краям в верхней части панели два самореза. Далее аккуратно оттягиваем панель в районе бардачка, отщелкивая четыре защелки (отщелкиваются довольно легко см рис.3(на рисунке указаны стрелкой)) .

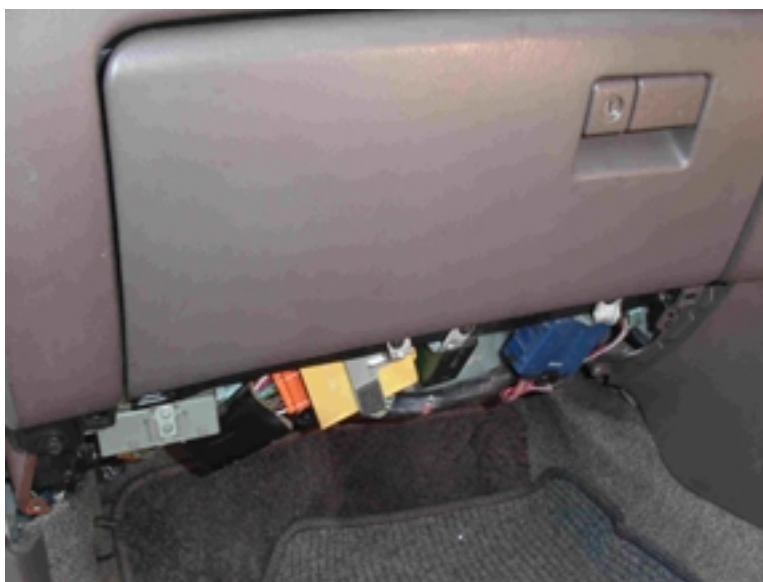
Рис.4

Видим такую картину:

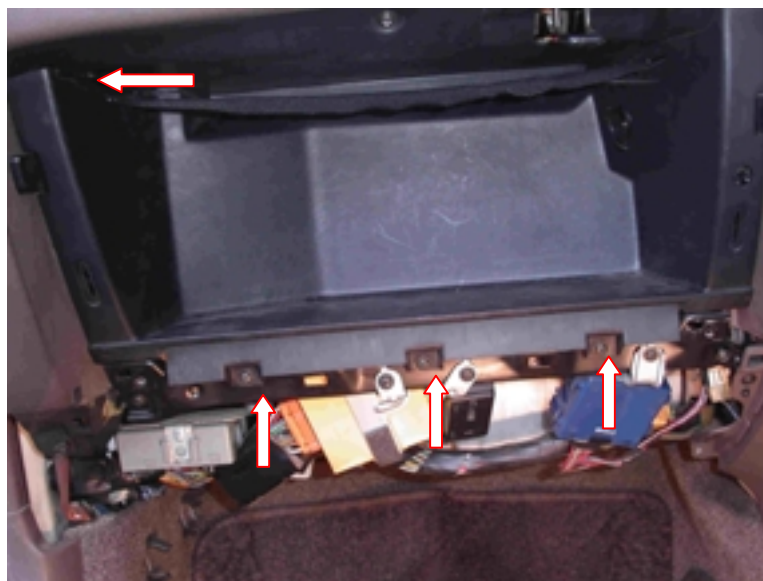
Рис.6

4) Теперь необходимо снять пластиковый корпус конструкции внутренней части бардачка. Для этого откручиваем три самореза в нижней части корпуса (см. рис.6). Плоской отверткой отжимаем две защелки в верхней части бардачка справа и слева. Вся конструкция вынимается, позволяя уже увидеть корпус испарителя. При этом надо не забыть отсоединить патрон с лампой освещения бардачка от вынимаемого корпуса конструкции внутренней части бардачка.

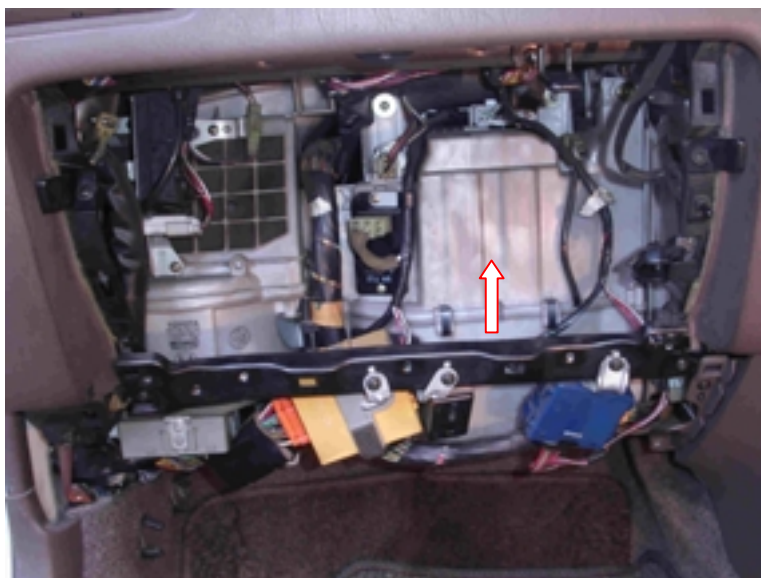
Рис.7

5) Перед нами предстает корпус испарителя (рис.7) к которому я так стремился добраться. На рисунке он показан стрелкой. Слева можно увидеть корпус блока вентилятора. При нажатии на кнопку "забор воздуха из салона авто" сервопривод откроет заслонку и можно будет увидеть вентилятор для визуальной проверки его состояния. Между корпусом блока вентилятора и корпусом блока испарителя кондиционера, в месте их соединения обычно стоит салонный фильтр. У меня на Висте его не оказалось, т.е. он на данном авто не ставится конструктивно. Сначала у меня появилась мысль о изготовлении самодельного фильтра и установки его через самодельную прорезь в место соединения, но потом, подумав решил не делать этого, потому что:

6) На рис.7 видно, что для того, чтобы добраться до блока испарителя, необходимо снять черную планку, на которой крепятся разъемы-гребенки электрической проводки. Она крепится слева и справа двумя саморезами. Откручиваем их (см.рис.8). Планка остается висеть на жгутах электропроводки.

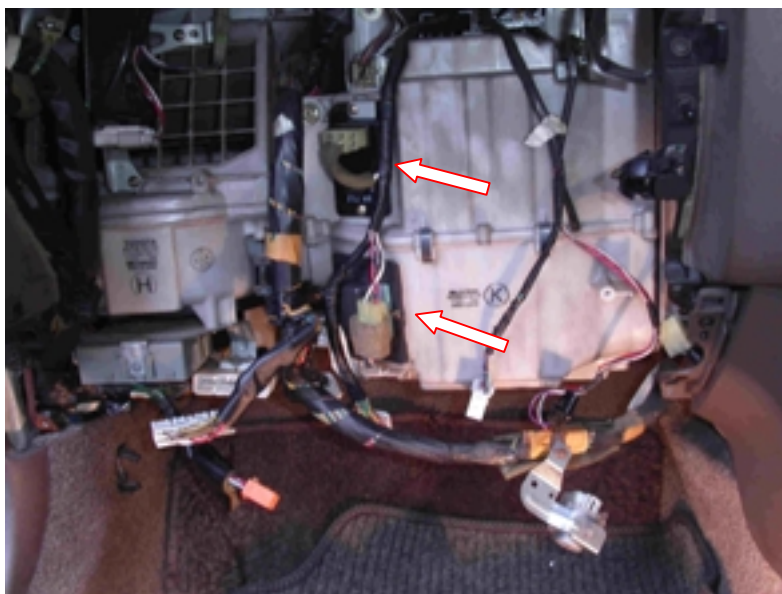
Рис.9

7) Теперь отщелкиваем разъемы-гребенки от электрических блоков, расположенных на планке, и снимаем планку вместе с блоками. Теперь доступ к испарителю достаточно открыт для работ по чистке испарителя (см рис.9). Следующие действия - снятие двух усилителей кондиционера (на рис.9 они показаны стрелками). Делается элементарно, верхний усилитель - откручиваются два самореза в верхней части и в нижней и дальше блок усилителя аккуратно вынимается из прямоугольного отверстия в

пластиковом корпусе испарителя. Нижний усилитель снимается еще проще - выкручивается один из трех винтов, расположенный справа на корпусе усилителя и аналогично вынимается из корпуса испарителя.

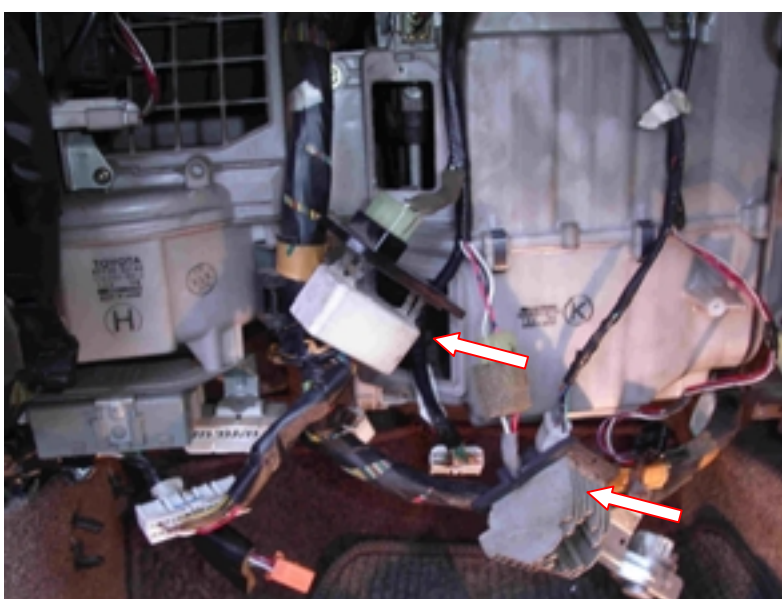
Рис.10

8) Оставляем блоки усилителей болтаться на жгутах проводов, зафиксировав их так, чтобы они не мешали проделывать какие-либо действия внутри испарителя через отверстия в его корпусе.

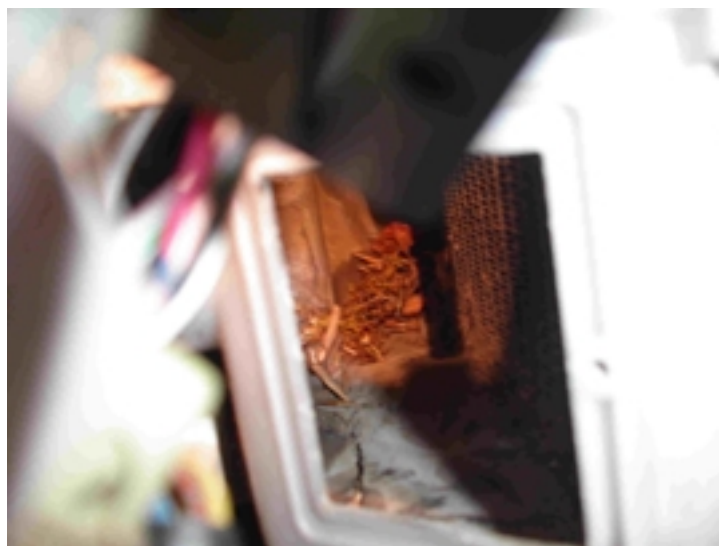
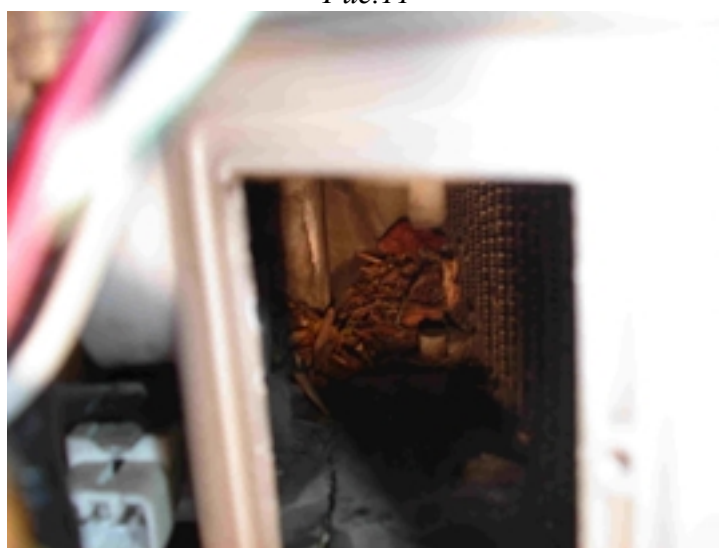
9) Взяв лампу-переноску и посветив через отверстия от усилителей, я увидел следующую картину (рис.11,рис 12). В дальнем левом углу лежала гора всякого мусора, похожая на гнездо мыши. Верхняя часть ячеек испарителя кондиционера была в отличном состоянии и не требовала чистки. Нижняя часть испарителя, контактирующая с ванной для конденсата, была вся забита всякой грязью и требовала чистки. Вот откуда появлялся запах из кондиционера. Теперь требовалось только почистить всю грязь и весь мусор, а также продезинфицировать испаритель.

10) Далее, я взял обычный пылесос и, засунув его трубу в прямоугольное отверстие корпуса испарителя, почистил весь мусор. Что конкретно прилипло, то оттер сухой старой зубной щеткой с ручкой-удлинителем, а потом опять пропылесосил. Теперь необходимо было почистить нижнюю часть радиатора испарителя, примыкающего к дну корпуса. А это значит, что необходимо снятие пластиковой нижней части корпуса испарителя для доступа к радиатору испарителя. Забегая вперед скажу, что данная затея завершилась провалом. Я так и не смог полностью демонтировать нижнюю часть корпуса. Причина - невозможность подлезть к защелкам на пластмассовом корпусе испарителя, примыкающего к передней панели кузова. Там даже палец не смог просунуть, чтобы нащупать крепеж. По видимому японцы подразумевают разборку корпуса испарителя только при полном его демонтаже с выпуском фреона. У меня задача стояла противоположная: испаритель не демонтировать, фреон не выпускать, почистить испаритель. Поэтому я ограничился отгибанием нижней части корпуса испарителя ровно на столько, насколько необходимо для того, чтобы туда проходила моя модернизированная зубная щетка. После этого проблема была решена.

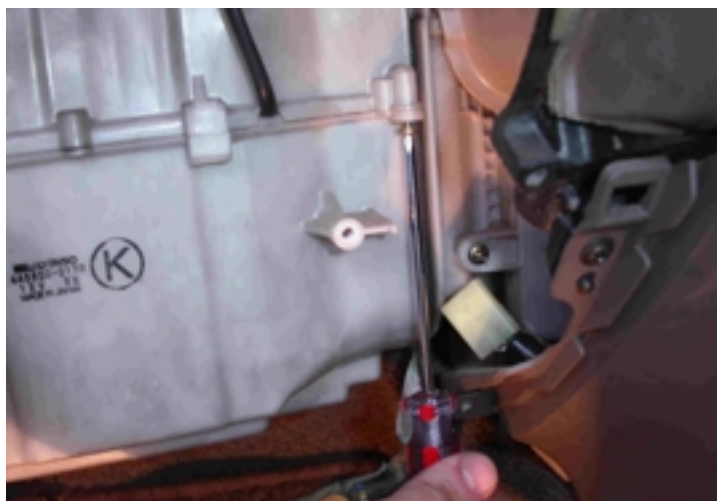
Рис.13

11) Следующие действия: необходимо разъединить между собой верхнюю и нижнюю часть корпуса испарителя. Отщелкиваем две скобы защелки на корпусе испарителя (см рис.13). Потом откручиваем два самореза, крепящих между собой две части корпуса (см.рис14). После этого оттягиваем вниз и на себя нижнюю часть корпуса испарителя, насколько это возможно (тянуть надо не со всей дури).

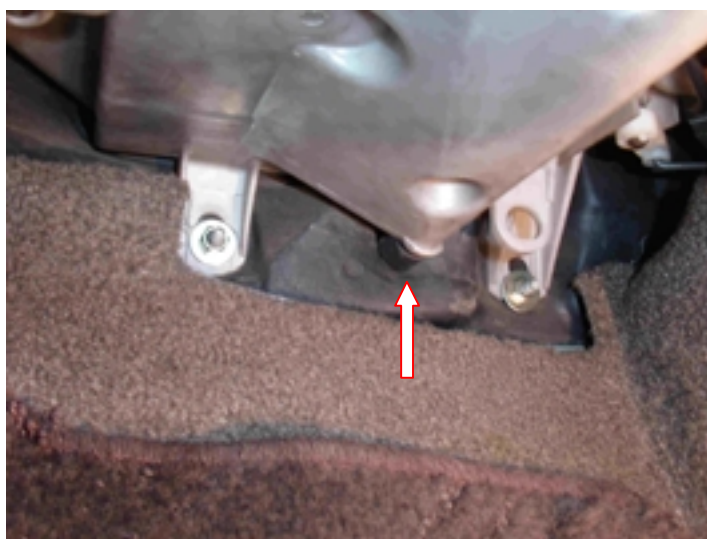
Рис.15

12) Теперь надо помыть низ радиатора испарителя и дно нижней части корпуса испарителя от грязи. Необходимо создать напор воды для лучшего вымывания грязи. Я взял резиновую спринцовку, набрал туда простой воды и работая зубной щеткой начал оттирать грязь, периодически брызгая струей воды под давлением на обрабатываемые поверхности. Продолжительность операции зависит от количества грязи. Вода с грязью вытекает по дренажному каналу резиновой трубочки (см.рис 15) и выливается где-то под машиной.

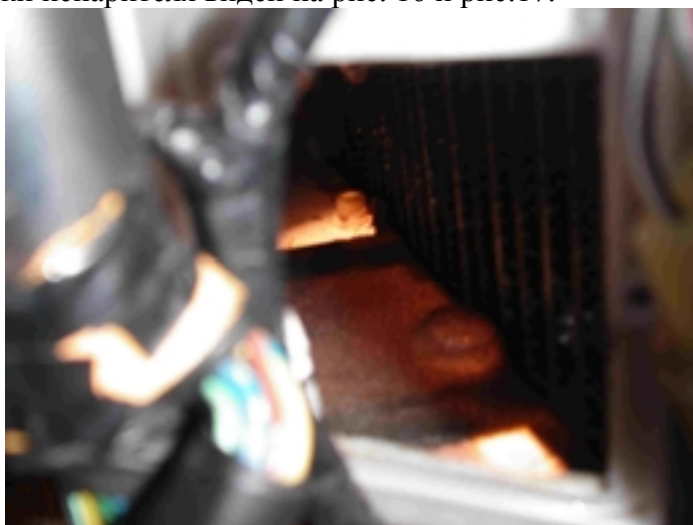
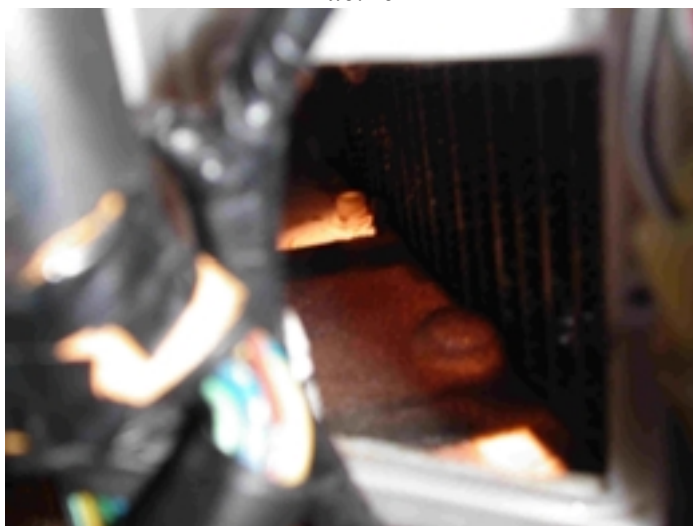
13) После промывки испарителя, решил его продезинфицировать. Взял водный раствор СЕПТОДОРА в пропорции 10 капель на 1,5л воды и с помощью распыскивателя-распылителя пропшикал весь испаритель. Результат чистки испарителя виден на рис. 16 и рис.17.
